Bericht aus der Planungseinheit Untere Wupper

15.05.2012

15. FGM-Symposium und Gebietsforum „Wupper“, Wuppertal
Karl Böcker

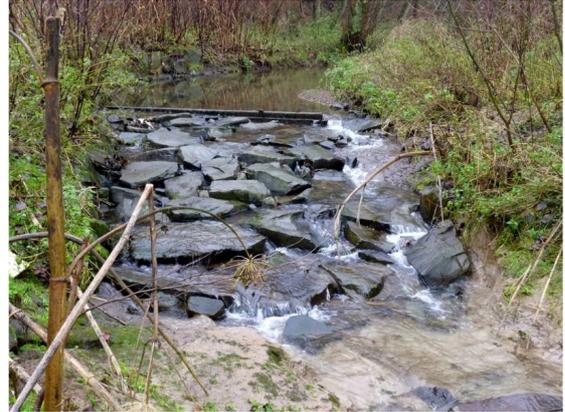
Vorher:

Umwandlung einer Gleite in einen Beckenpass im Leyerbach am Hilbertshammer der Fa. Grimm

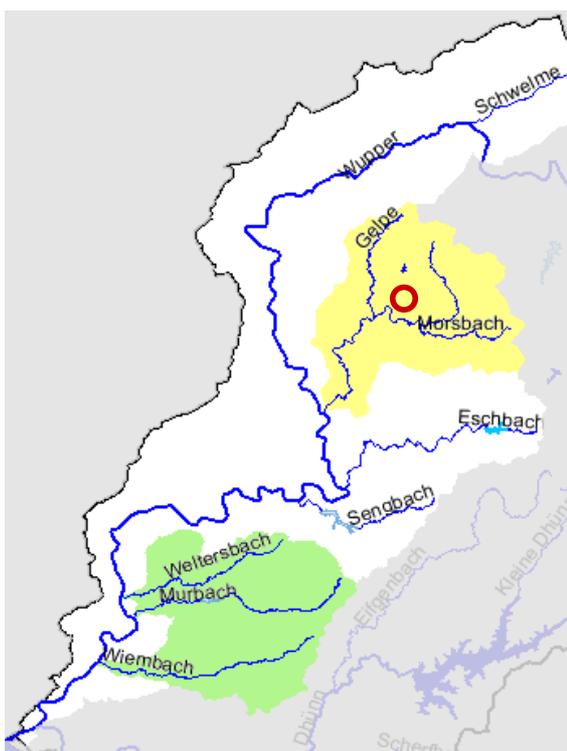
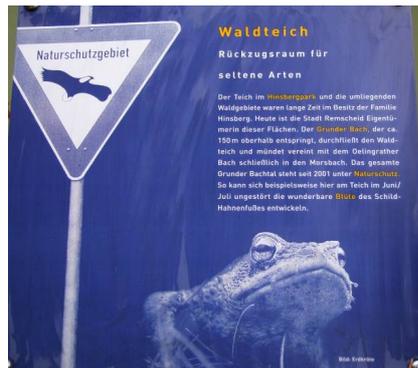
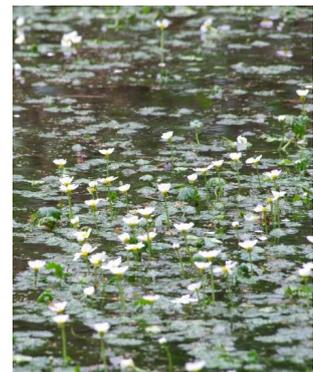
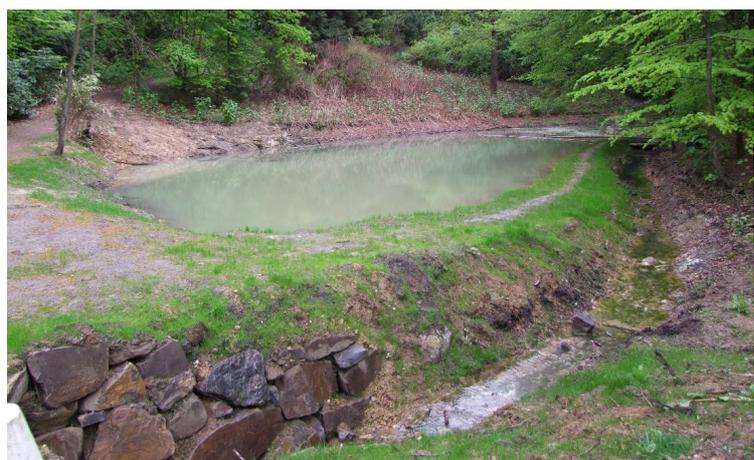
Herstellung der Durchgängigkeit an einem Teich im Grunder Bach (Nebenbach des Morsbachs)

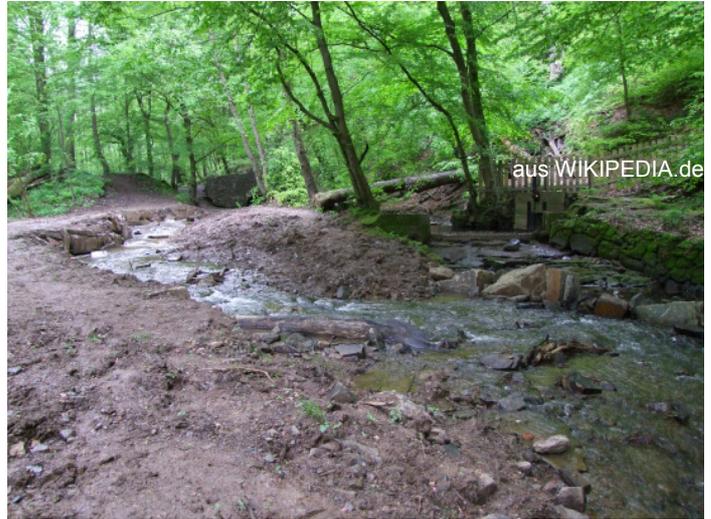
Neue Trassierung der Gelpemündung, um Durchgängigkeit am Mühlenteich herzustellen

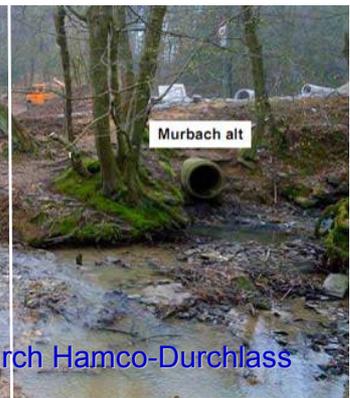
Ersatz eines Rohrs durch Hamco-Durchlass

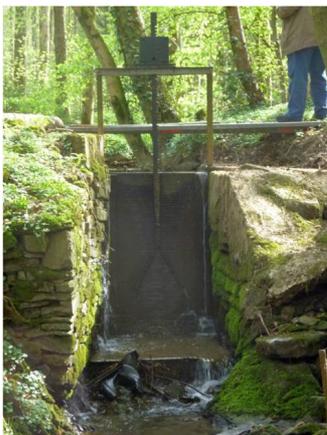
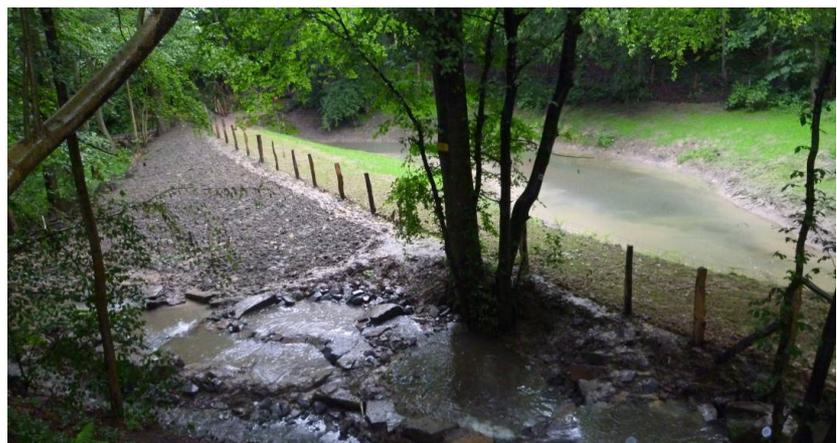
Neu trassierter, durchgängiger Wiembach neben Teich der historischen Mühlenanlage

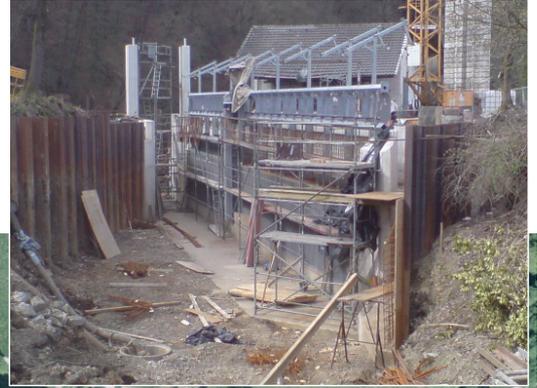
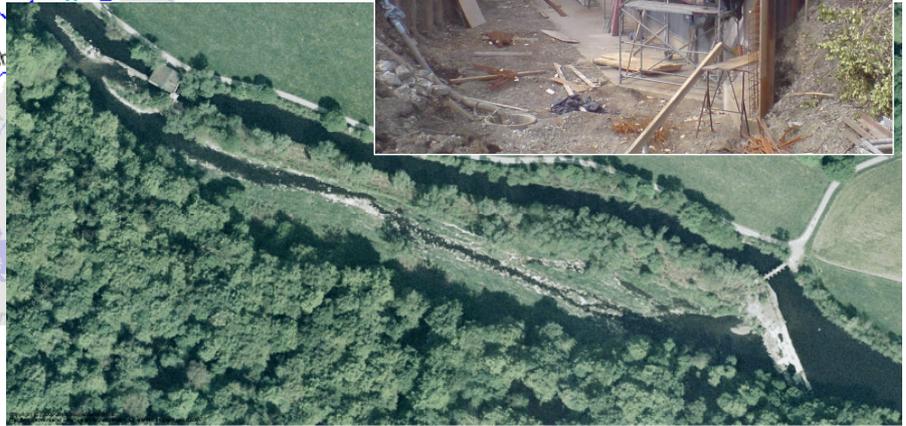
- Feinrechen vor Turbineneinlauf
- Fischpass in's Unterwasser
- Fischaufstieg zwischen Unter- und Obergraben ergänzend zu Fischaufstieg in „Ausleitungsstrecke“
